Das Further Moor trocknet aus

Ursachen, Vegetationsentwicklung und Wassermanagement

Im Naturschutz- und FFH-Gebiet Further Moor hat sich die Vegetation des Moorbirkenbruchs durch zunehmende Trockenheit sukzessive verschlechtert, sodass über kurz oder lang mit dem Verlust dieses Lebensraumtyps zu rechnen ist. Nach den Klimaprognosen sind auch die Übergangsmoorgesellschaften im Moorzentrum langfristig bedroht. Die Ursachen der Veränderungen werden hier diskutiert und Vorschläge zur Verbesserung des Wasserhaushalts beschrieben.

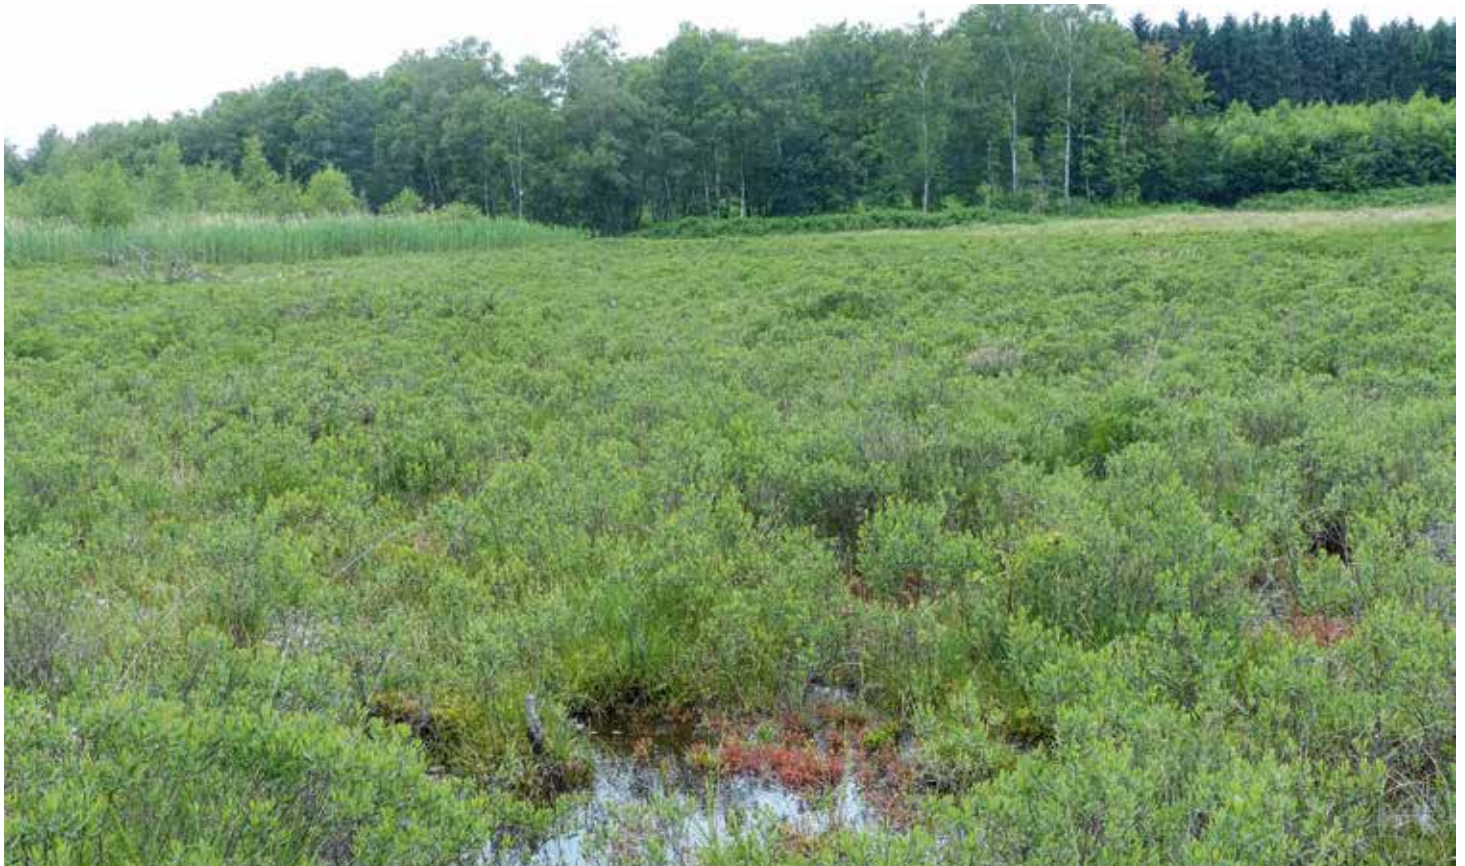
Abb. 1: Östlicher offener Kernbereich des Further Moores

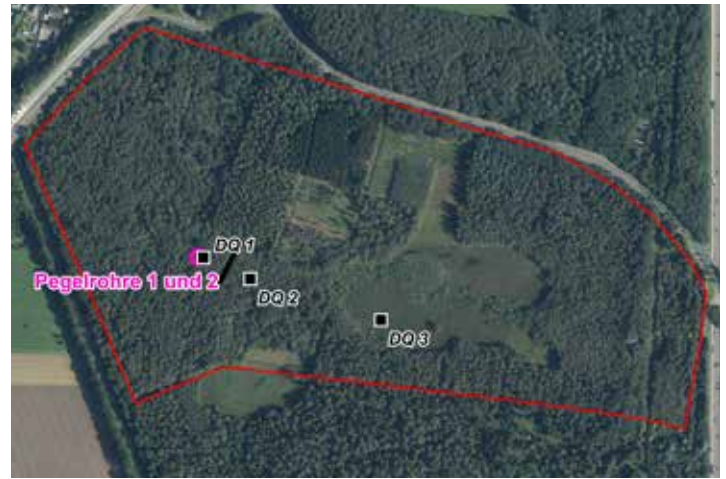
Abb. 3: Naturschutzgebiet Further Moor mit Lage der Vegetationsdauerquadrate, des Transekts, der Grundwasserpegel
Luftbild: Land NRW (2019), Datenlizenz Deutschland – Namensnennung – Version 2.0

ßerhalb des Tagebau-Einflussbereichs und wird jeweils parallel und mit identischen Methoden zu den Garzweiler-II-Feuchtgebieten untersucht. Ein 75 Meter langes Vegetationstransept befindet sich in einem Moorbirnenbruchwald westlich des Moorkernbereichs quer zum Blockbach. Zwei Dauerquadrate liegen ebenfalls im Moorbirnenbruch, ein drittes liegt im offenen Moorbereich (Abb. 3). Die Vegetationsaufnahmen erfolgen nach Braun-Blanquet. Die Dauerquadrate werden im Zweijahresturnus, die Transektmeter im Vierjahresturnus aufgenommen. Die Vegetationsaufnahmen werden mittels Zeigerarten hinsichtlich der Feuchteverhältnisse und der Trophie ausgewertet.

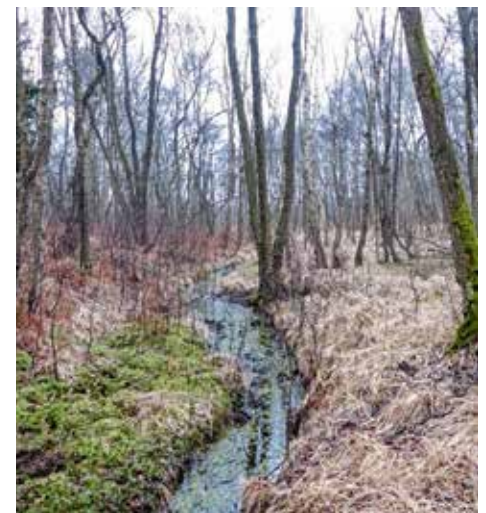
Abb. 4: Moorbirnenbruch westlich des Moorkerns
Foto: M. Schulze

Im Vegetationstransept, das in einem torfmoosreichen Moorbirnenbruch (*Betuletum pubescentis*, Abb. 4) angelegt wurde, sind die Vegetationsveränderungen besonders anschaulich dokumentiert: Seit 2000 sind zunehmende Austrocknungserscheinungen festzustellen, die sich in der Zunahme der Adlerfarn- (*Pteridium aquilinum*), Waldgeißblatt- (*Lonicera periclymenum*) und Pfeifengras-Deckung (*Molinia caerulea*) manifestieren. Gleichzeitig nimmt der Feuchtezeiger Walzen-Segge (*Carex elongata*) ab. Auch das Sumpf-Veilchen (*Viola palustris*), das Kleine Helmkraut (*Scutellaria minor*) (Abb. 5) und die Torfmoose (*Sphagnum* spp.) (Abb. 6) gehen in der Deckung stark zurück oder verschwinden. Letztere werden im Monitoring Garzweiler II nicht als Feuchtezeiger, sondern als Zeiger relativer Nährstoffarmut ausgewertet. Neben Veränderungen in der Trophie markiert der Rückgang dieser Arten aber auch Austrocknung, die in Bruchwaldgesellschaften mit Eutrophierung einhergeht. Auch in den Dauerquadraten 1 und 2, beide ebenfalls im Moorbirnenbruch gelegen, nehmen die Torfmoosdeckungen

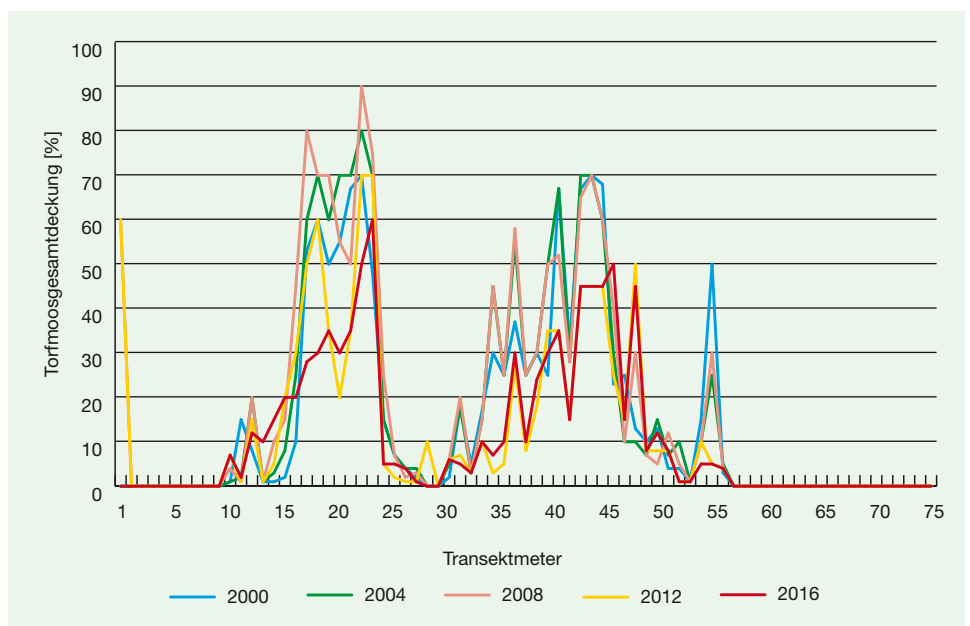
Abb. 6: Torfmoosgesamtdeckung im Transekt Further Moor 2000 bis 2016

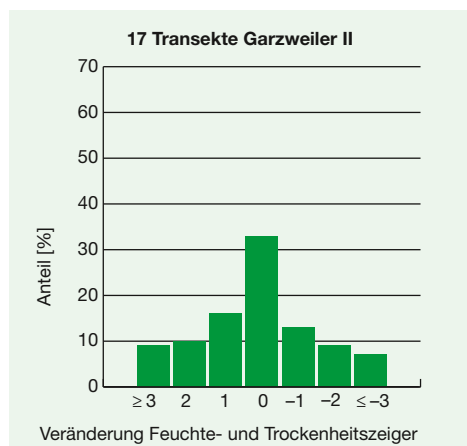
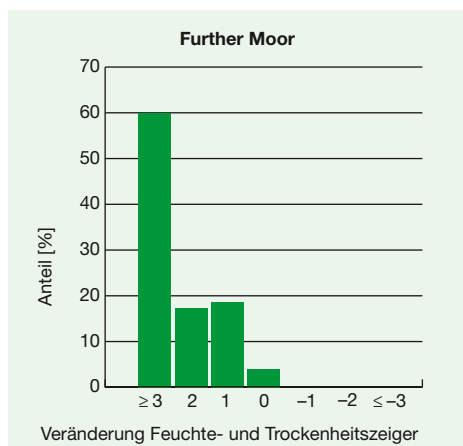
Abb. 7: Feuchte-/Störzeigerauswertung der Vegetationsaufnahmen des Jahres 2016 in Bezug zu 2000 von 2.476 Transektmetern in 17 Transekten der Garzweiler-II-Feuchtgebiete und der 75 Transektmeter des Further-Moor-Transekts, Erläuterung siehe Text

-1 negativ zu Buche; ebenso wird die Zunahme der Trockenheit anzeigenden Arten (= Störzeiger) Pfeifengras, Adlerfarn und Waldgeißblatt bewertet. Negative Werte der Deckungsgrad-Berechnung sind ein Maß für trockener werdende Vegetation, umgekehrt bedeuten positive Werte feuchtere Vegetationsverhältnisse (Abb. 7).

Die Transektaufnahmen der 17 Transekte in den Garzweiler-II-Feuchtgebieten zeigen bei der Feuchte-/Störzeigerauswertung 2016 gegenüber 2000 eine annähernde Gleichverteilung positiver und negativer Werte. Das Transekt im Further Moor fällt dagegen mit zunehmend linksschiefer Verteilung und deutlich negativen Werten in den Feuchte-/Störzeigerbewertungen 2016/2000 auf (Abb. 7), sodass eine nähere Betrachtung der möglichen Ursachen der Austrocknung geboten war. Veränderte Entnahmen oder andere Eingriffe in den Wasserhaushalt hat es nach Auskunft der Wasserbehörde des Kreises Mettmann im betrachteten Zeitraum im Umfeld des Moores nicht gegeben.

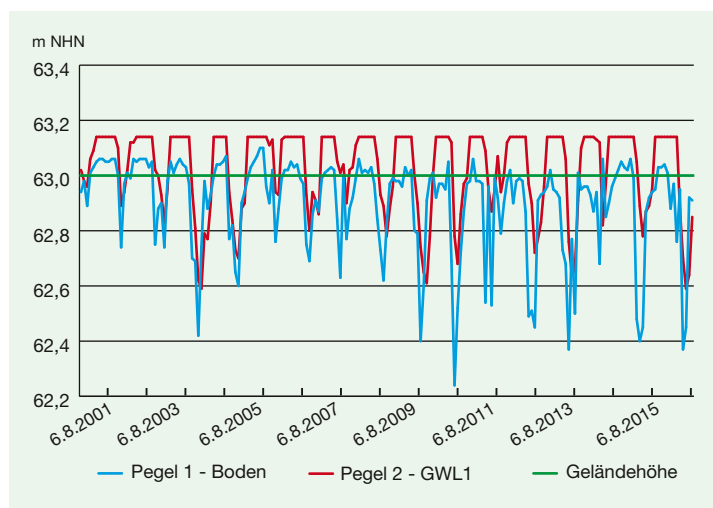
Abb. 8: Grundwasserganglinien der Pegel 1 und 2 im Further Moor (GWL 1 = Grundwasserleiter 1) (Datenquelle: RWE Power AG)

In der Abbildung 8 sind die Wasserstände der beiden Pegel dargestellt. Die Ganglinie des Pegels 2 weicht vom Verlauf der Ganglinie des Bodenpegels 1 deutlich ab. Das bedeutet, dass das oberflächennahe Moorwasser nicht mit dem darunter befindlichen gespannten Grundwasser in Verbindung steht, sondern durch die mineralische Tonschicht von diesem getrennt ist. Trotz intakter und gespannter Grundwasserhältnisse wird das Moor also fast ausschließlich von den Niederschlägen gespeist, die im Einzugsgebiet des Blockbaches fallen und dem Moorkerngebiet zuströmen. Pegel 2 kann für die Betrachtung der Moorhydrologie im Weiteren also vernachlässigt werden (Abb. 8).

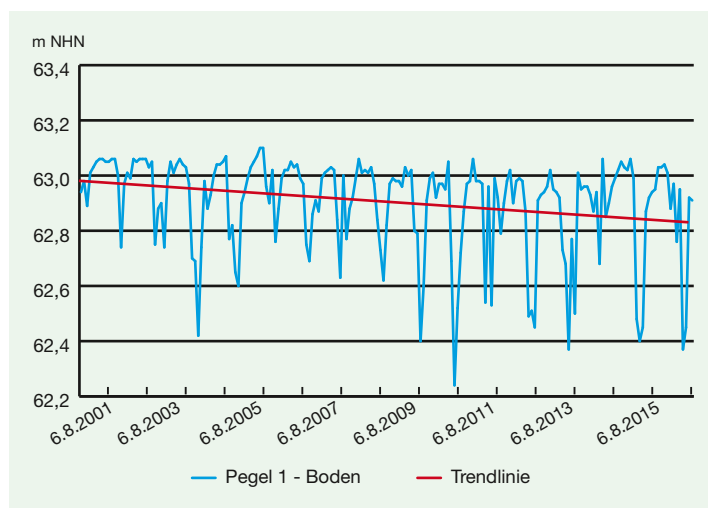
Abb. 9: Grundwasserganglinie des oberflächennahen Moorwasserpegels Pegel 1 mit Trendlinie (Datenquelle: RWE Power AG)

Der bodennahe Pegel 1 zeigt einen deutlich negativen Trend (Abb. 9). Zwischen 2000 und 2016 ist der Moorwasserstand um 15 Zentimeter abgesunken.

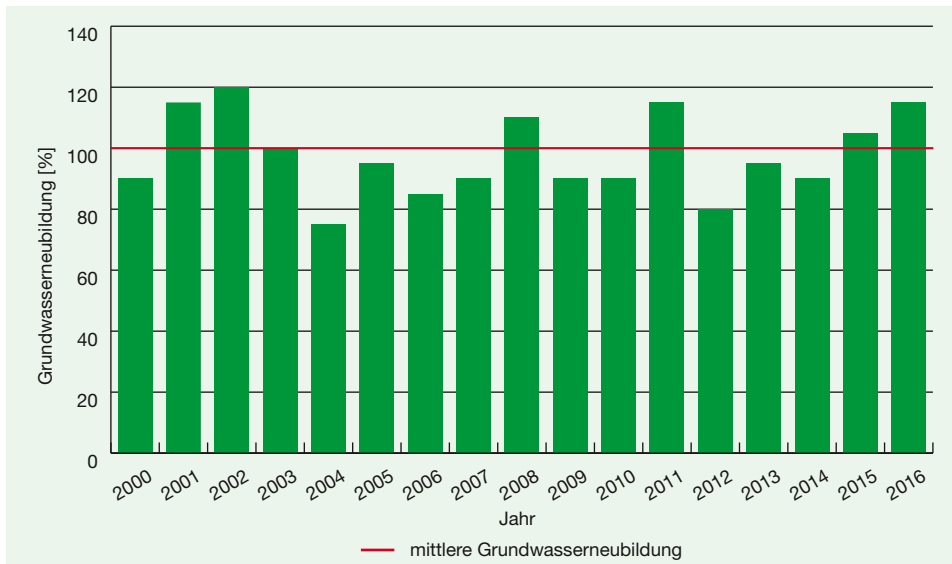
Abb. 10: Grundwasserneubildung im Erftverbandsgebiet 2000 bis 2016 im Vergleich zum langjährigen Mittel (rote Linie $\hat{=}$ 100 %) (Datenquelle: Erftverband)

Die vom Erfntverband ermittelte Grundwasserneubildung zeigt für die Jahre zwischen 2000 und 2016 (Abb. 10) überwiegend unterdurchschnittliche Grundwasserneubildungsraten. Die trockenen Jahre schlagen sich im regenwasserabhängigen Further Moor wesentlich deutlicher nieder als in den grundwassergeprägten Durchströmungsniedermooren der Garzweiler-II-Feuchtgebiete. Hier sind stabile Grundwasserhältnisse oder nur geringe negative Abweichungen zum Jahr 2000 zu beobachten gewesen. Der Grundwasserzustrom sorgt auch in Zeiten geringer Niederschläge und hoher Verdunstung für oberflächennahe Grundwasserstände. Witterungseinflüsse sind an den Grundwasserganglinien teilweise ebenfalls erkennbar, aber längst nicht so ausgeprägt wie im Further Moor.
